Malmin lentoaseman suojellun hangaarin lattia romahti

8.8.2023 0.00

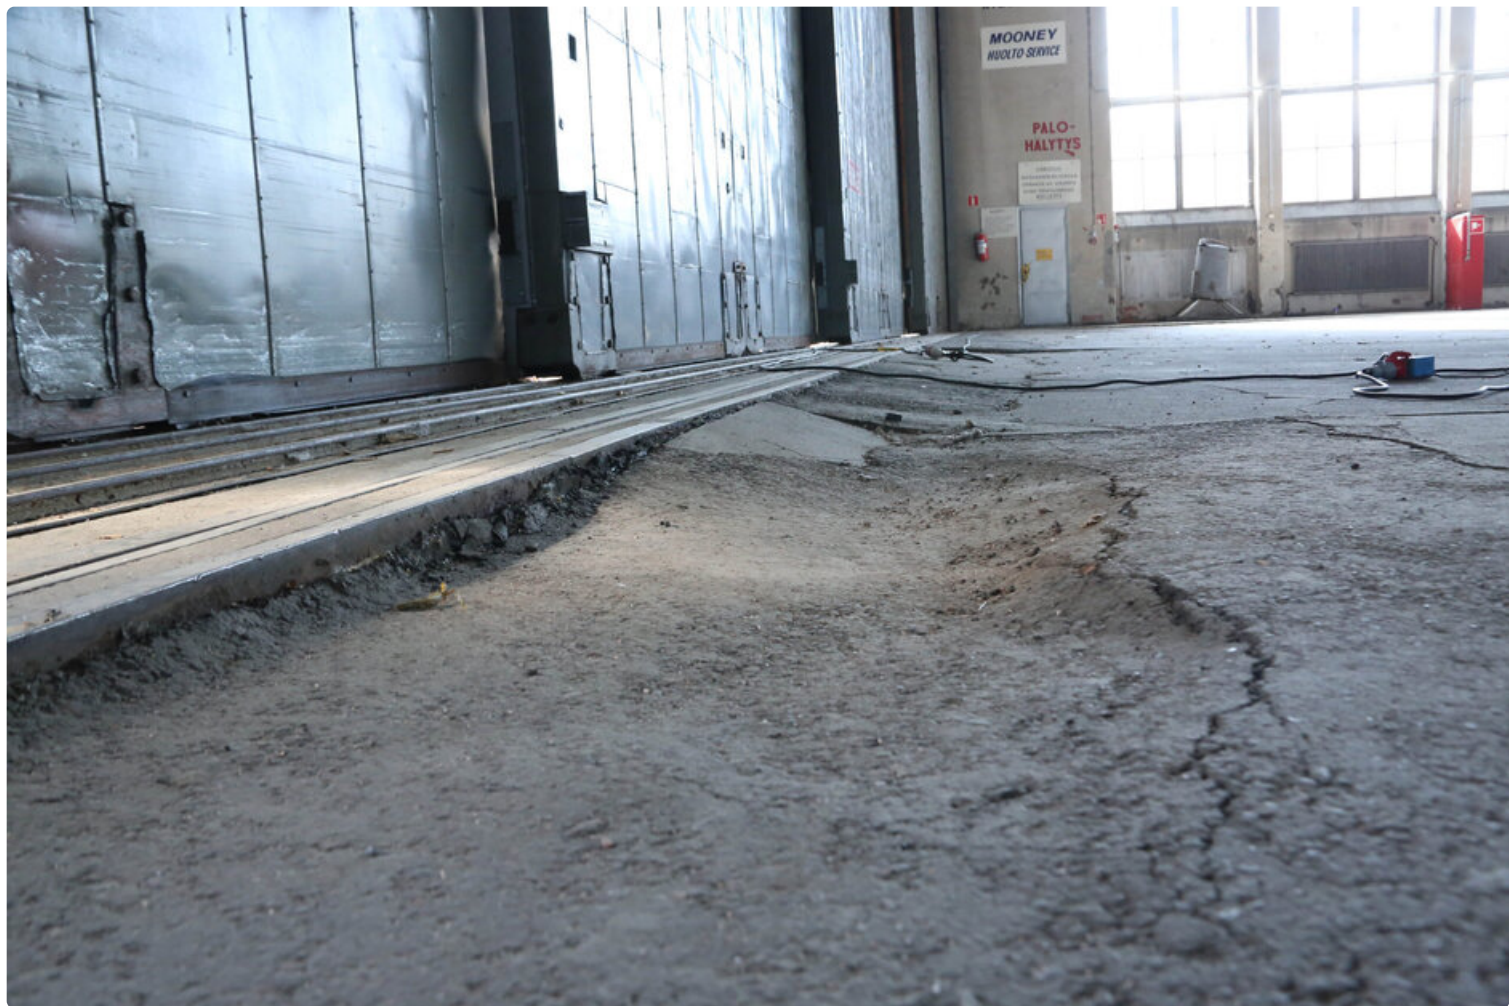
Malmin hallin romahtanut lattia. Lähde: www.malmiairport.fi

Helsinki-Malmin lentoaseman suojellun lentokonehangaarin lattia on romahtanut. Maanvaraisen lattian alla olevat maamassat ovat ilmeisesti alkaneet liikkua alueella tehtyjen kaivu- ja paalutustöiden sekä niiden aiheuttaman tärinän takia.

Useita suojellun rakennuksen suuria, kuusikulmaisia lattialaattoja on murtunut pahasti ja hangaarin lattia on jo nyt painunut paikoin jopa 20 senttimetriä.
